1985年7月26日長野市地附山地すべりによる災害の調査報告

1985年 7 月26日長野市地附山 地すべりによる災害の調査報告

国立防災科学技術センター

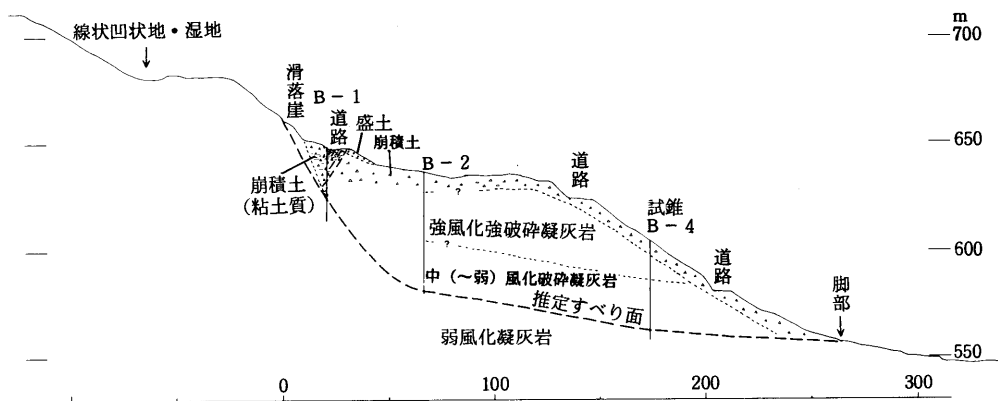
図 14 地附山地すべりの災害前B線断面図

線状凸地の構成物は深さ3~数mの崩積土、数mから10ないし30数mまで破碎した強風化凝灰岩、その下から40数mあるいは60mまで破碎のやゝ弱い中・弱風化凝灰岩である。その下位は弱風化ないし新鮮な凝灰岩であり不動域と考えられる。強風化凝灰岩と中・弱風化凝灰岩の境界部、これらの凝灰岩内部、さらに中・弱風化凝灰岩の下底部には著しく軟質で粘土質の部分がある。下底部のものは地中歪計観測結果から推定されるすべり面位置には一致する。以上、県企業局による試錐資料と地表での亀裂、押し出しなどの位置をつなぐと、すべり面の縦断形は図14, 15のようになる。図14では、地すべりの最大厚さは約60mに達する。

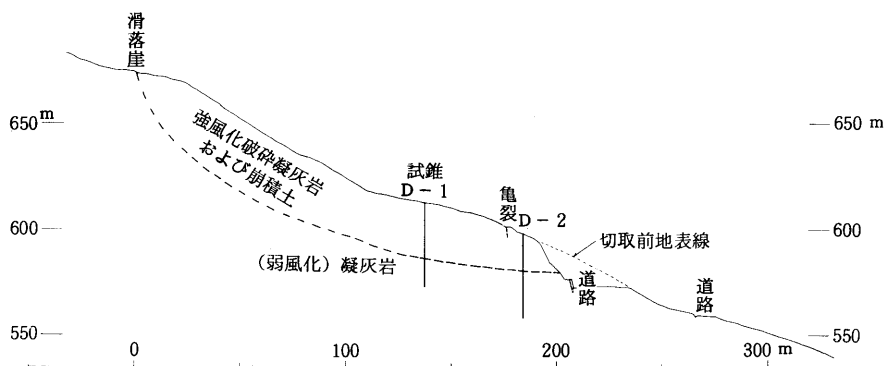
図 16 地附山地すべりの災害前D線断面図

18mの範囲にあると考えられる。すべり面と道路面との位置関係をみると、南西の側方崖に最も近いD 2 - 1では道路面より12m上、地すべり中央部寄りのD - 2では道路面より7 m上、さらにその北（中央寄り）D 1 - 1では道路面より3 m下に位置する。切り取り法面から（平面上で）25m背後のD - 1では、すべり面は上記土塊の基底面（深度27m）にはほぼ一致している（図16）。したがって、この付近では領域Ⅱの地すべりはかつての地すべり土塊の全層すべりと言うべき構造をもっていた。

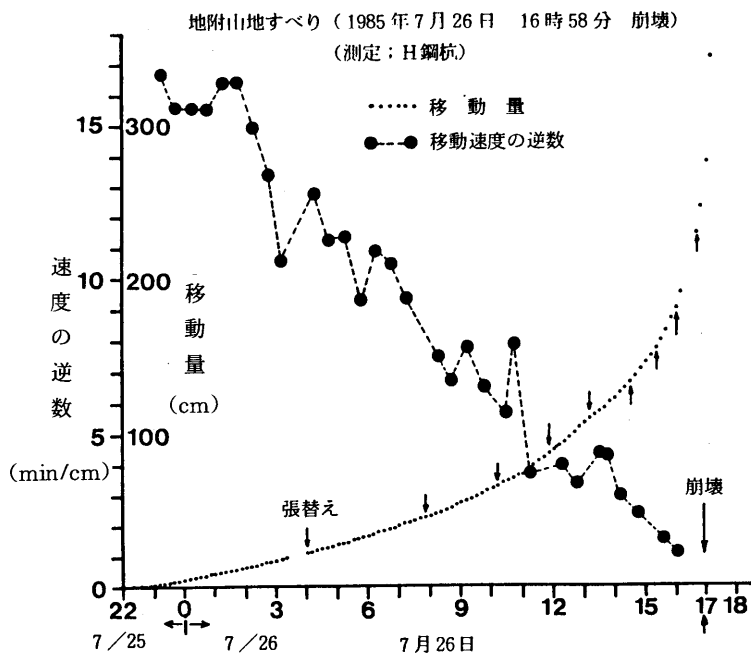
図20 ⑭地点 (H鋼杭) の移動量曲線と移動速度の逆数曲線

地すべりが発生した前日の7月25日夜からは、図12の⑩地点(H鋼杭)と⑪地点(展望台)に伸縮計が設置され、24時間監視体制のもとに10分毎の測定が行われている。⑩地点の移動量曲線と約30分毎の移動量より計算した移動速度の逆数曲線を図20に示す。移動速度の逆数曲線は若干のバラツキはあるが、右下がりの直線となり、17時頃(県の発表では崩壊時刻は16時58分)に収束する。従って、このような形で、随時、移動量データの整理を行えば、容易に崩壊時刻を予測することが出来る(福園, 1985)³⁰⁾。

10. 滑落崖、側方崖、亀裂を跨いで設置された伸縮計は全体として7月18日頃から加速傾向が顕在化した。そこに、7月20～21日の降雨69mmが加わり全体の移動が著しく加速されるとともに脚部北端で約2,800㎡の崩壊が発生した。この加速状況からみて、21日の避難勧告は妥当な対応であったと思われる。22～23日の間は移動の加速は鈍ったが、7月24日頃からは再び顕著に加速した。速度の逆数曲線は26日15時頃から、ほぼ直線状となって時間軸(図20の横軸)上の17時頃の位置へ接近していた。

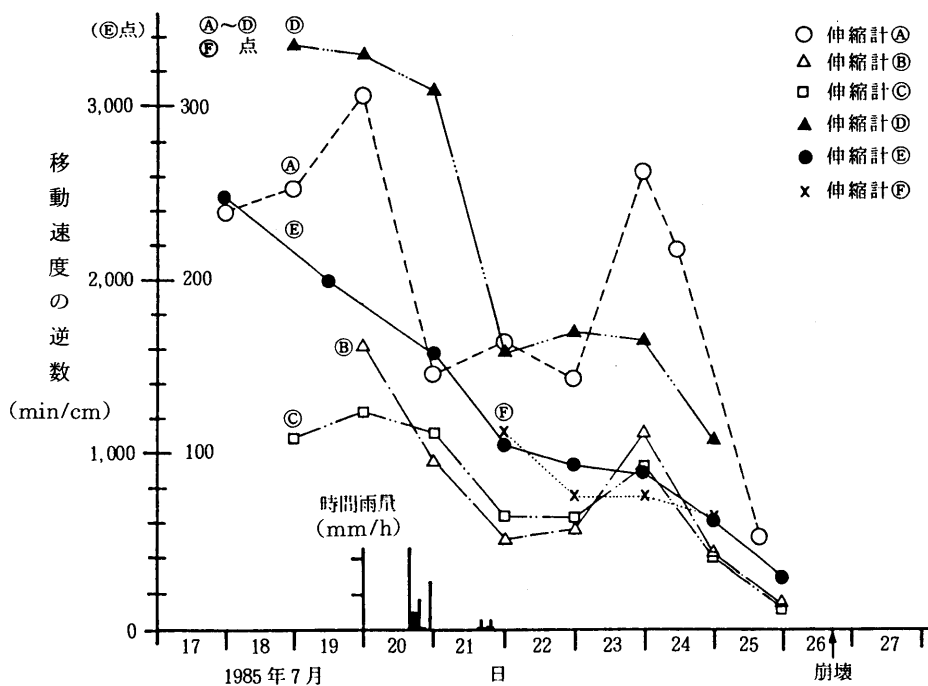
図21 伸縮計①～⑥における7月17日から26日までの移動速度の逆数変化

ところで、移動速度の逆数曲線が右下がりの曲線であることより、⑩地点で観測を開始した時には、地すべりはすでに最終の加速状態に入っていたと推察される。図21に前述の伸縮計A～F地点での移動速度の逆数曲線を示す。この図から7月24日にはすでに加速段階に入っていたことがわかる。更に伸縮計⑥での変化に着目してみると、7月18～19日頃にはすでに加速状態にある。しかも、移動速度の逆数曲線はほぼ様な直線となっており、時間軸の7月26日の位置に収束している。又、7月20～21日69mmの降雨があった後、加速の度合いが7月21～22日に増加している。この傾向は全測点に共通しており、場合によっては(例えば、降雨量がもっと多かった場合には)、この時点で大崩壊が発生する可能性のあったこと

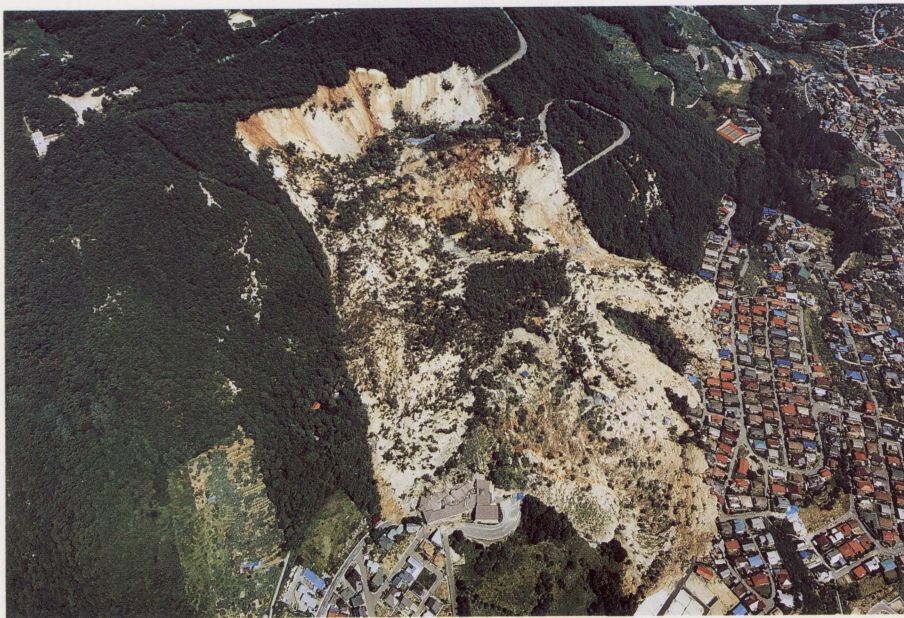
写真1 1985年7月26日に滑落した地附山地すべりの全景
(7月27日, 株式会社パスコ撮影・提供)

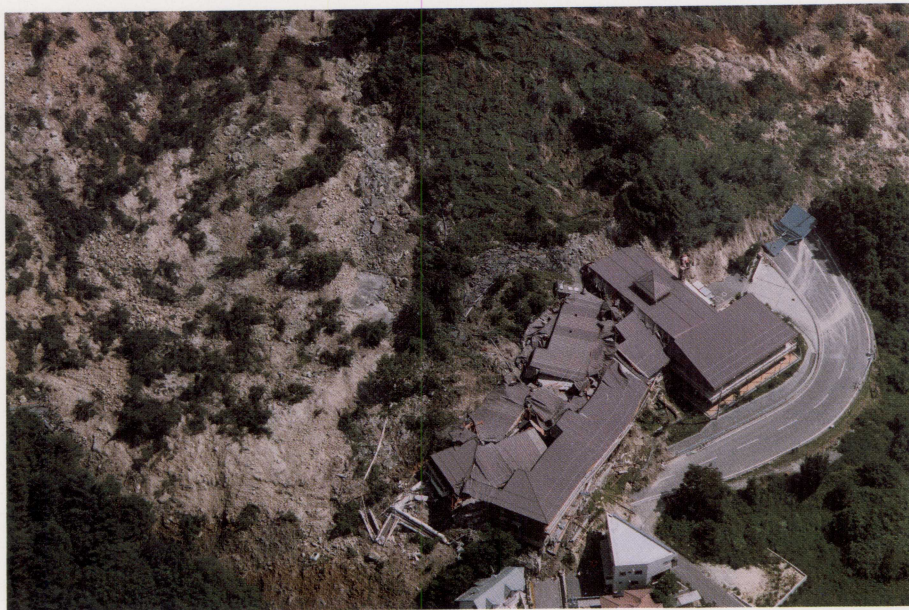
写真2 地附山地すべりによって破壊・埋没した松寿荘
お年寄り26名が亡くなった

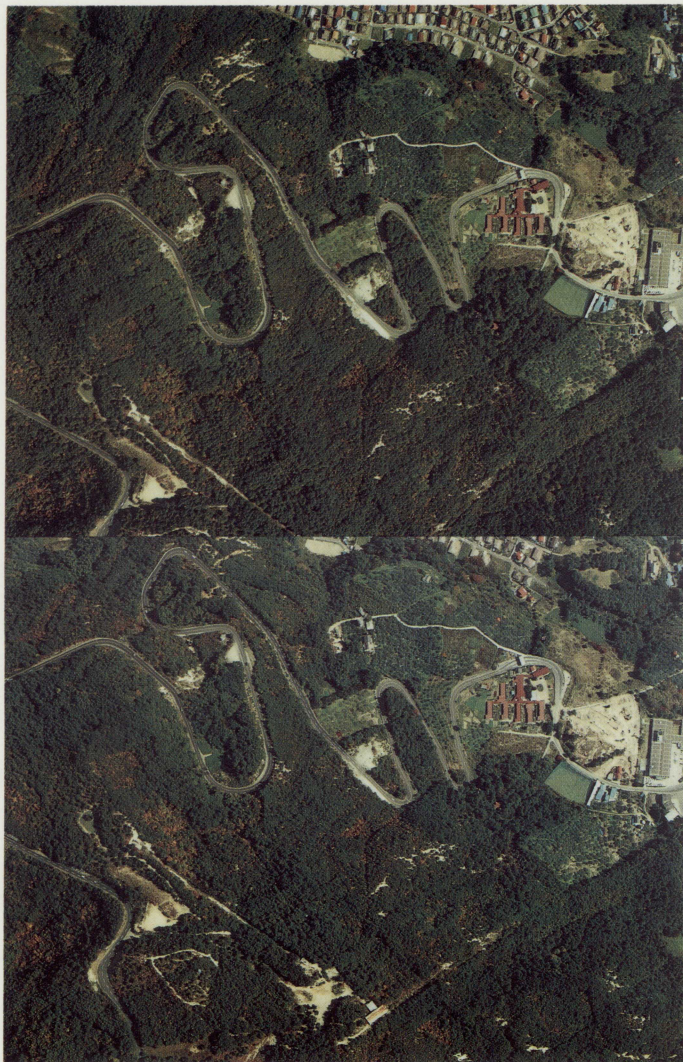
8. 今回の地すべりの主崩壊源位置は平面的には県から依頼を受けた地質調査会社によりほぼ正しく把握されていた。それは当該斜面での、亀裂や盛り上りなど地表面変形構造に関する克明な踏査図によって明らかになった変状の著しい範囲に対応する。この範囲における地表の変状は昭和55～56年豪雪後の融雪期に顕著に認められたが55年の台風期にも部分的に変状が認められている。なお、昭和51年撮影の空中写真には松寿荘から3つ目のヘアピンカーブ付近の切取斜面に古い擁壁を補強した新しい擁壁が写っている。

写真5 災害9年前の地附山地すべり周辺、湯谷団地は完成、松寿荘は改築されていない、同荘の上3つ目のヘアピンカーブでは新しい擁壁がみえる（1976年10月22日国土地理院撮影；写真番号CCB-76-6, C30, 2, 3）。

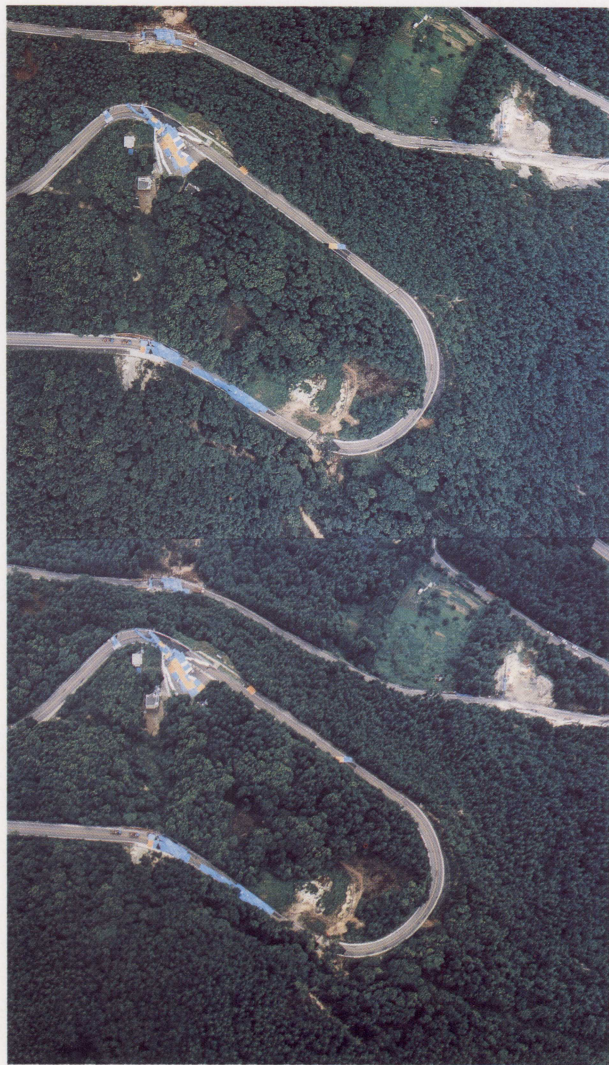
滑落崖の一部は、すでに昭和56年の夏には開口亀裂として認められていた（図11、12のC付近）。この部分の亀裂は60年7月22日の空中写真によって明瞭に判読できるまでに延長と幅を拡大していた。なお、7月26日の大移動による最終的な上限（冠頂）は7月22日の亀裂の位置よりも後退した。

写真6 災害4日前の地附山地すべり
滑落崖、路面の段差、亀裂、圧縮隆起（コンプレッションリッジ）、青色シートによる覆いなどが認められる（1985年7月22日共同測量社撮影；写真番号4752，4753）。

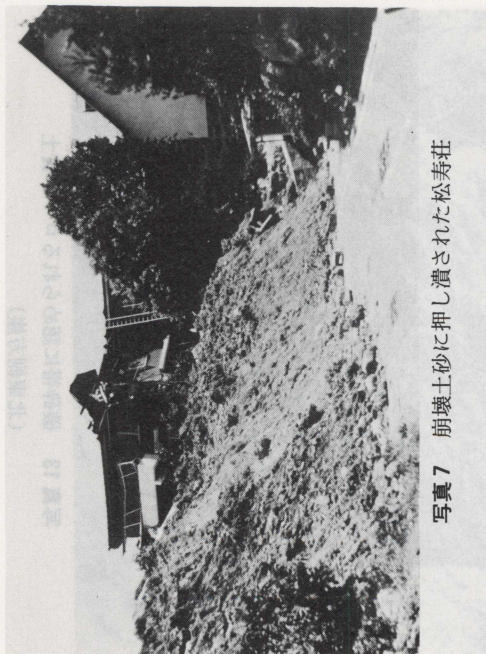
写真 7 崩壊土砂に押し潰された松寿荘

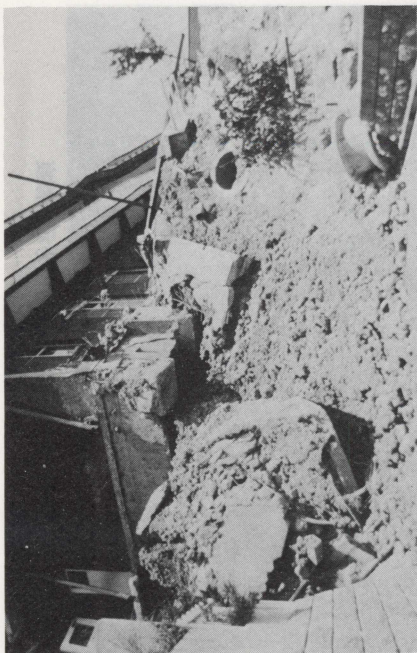
ブロック上にせり上った形態を示している。この土塊の厚さは末端部では3 m程度である。しかし、中央部ではもっと厚かったに違いない。松寿荘に達し同荘を圧壊・埋没させた土塊は、この二次崩壊源から発生したものである。この土塊の上に、領域Ⅱから流動化（低速で）した土塊が載った。したがって、二次崩壊源による土塊の移動の方が主崩壊源から流動化した土塊よりも早く松寿荘に到達したと推定される。

写真 8 地盤ごと前方へ押し出された松寿荘の 1 号棟

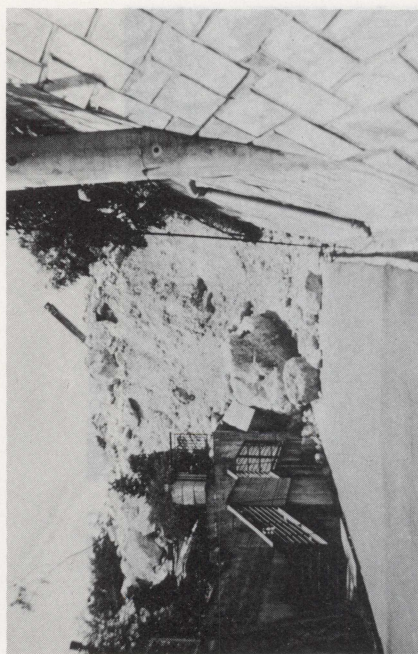
写真 9 湯谷団地に押し寄せた土砂。
この土砂の下に家屋が埋没している。

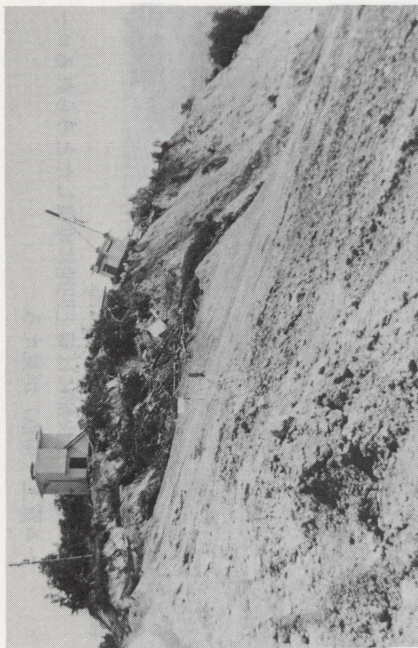
写真 10 傾斜したテレビ中継塔
この手前に展望台や凹地を埋めて造成した小駐車場
があった。

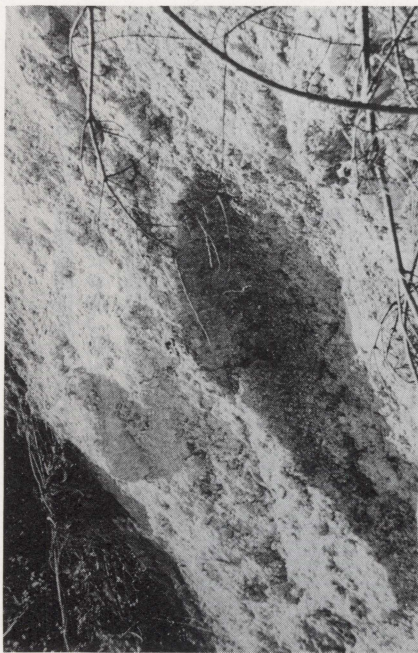
写真 11 強風化の榴花凝灰岩（南東側方崖）

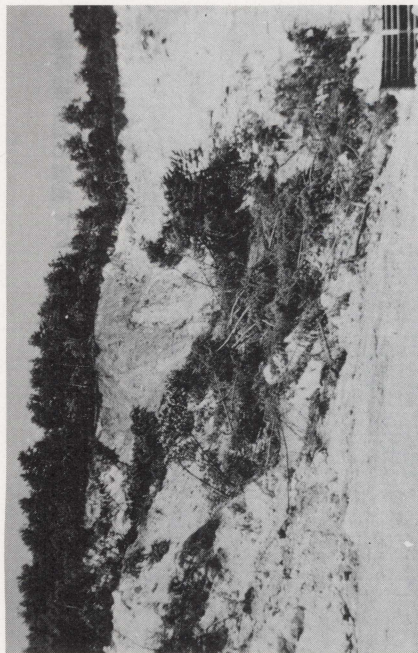
写真 12 滑落崖と滑落土塊の最上部
滑落崖の中央部には線上凹地に堆積したとみられるロー
ム質土（褐色）が見える。

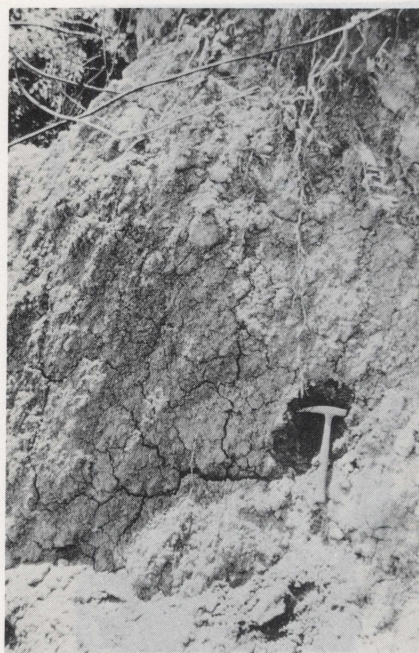
写真 13 破碎帯に認められるローム質土
（北東側方崖）

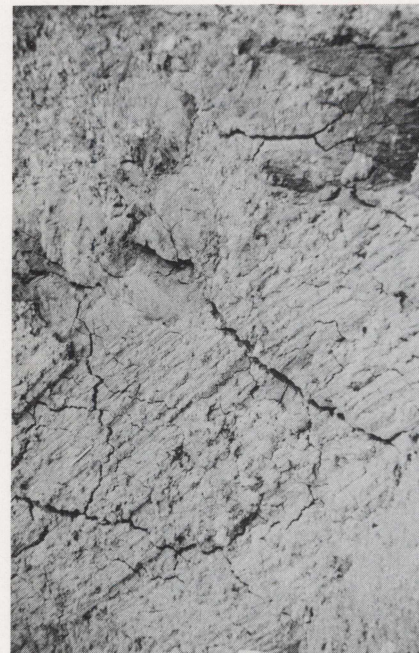
写真 14 土塊の移動方向を示す擦痕
（北東側方崖）

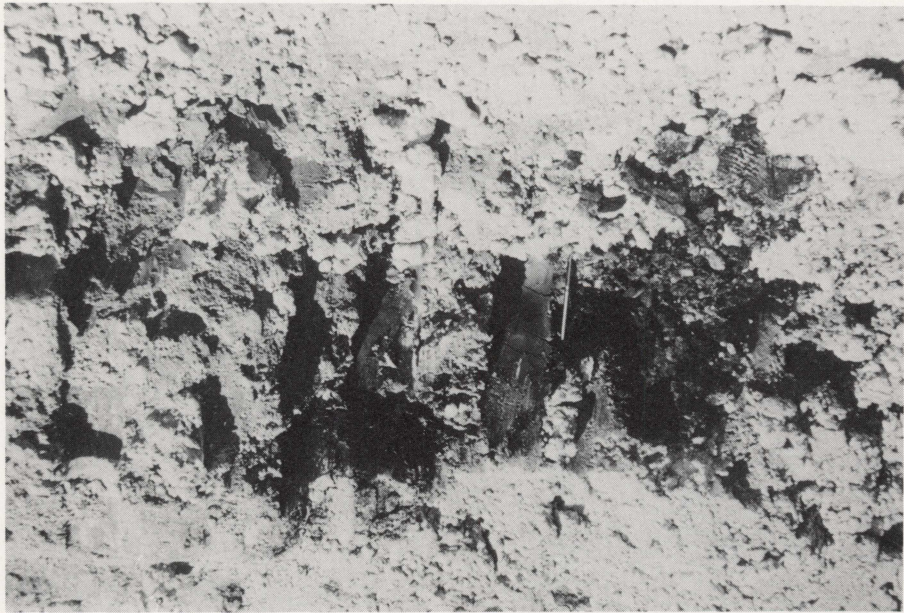
領域 I は地形的には ENE-WSW に伸びる線状凸地・線状凹地およびその背後と前方の急斜面からなる。線状凸地・線状凹地からなる部分は起伏が小さく、小段状緩斜面である。線状凹地の構成物は、C-1 試錐柱状図とコアの写真によれば、0~8.4m間は盛土、8.4~15m間はある程度炭化した木片に富む黒色の粘土層で湿地ないし沼地堆積層^{*}、15~22mは凝灰岩の礫と粘土からなる堆積層であった。したがって、この線状凹地の深さは凹地形成時には少なくとも22mの深さを有していた筈であり、かつて湿地か沼地であった時期がある。また、凹地を挟む南北両側壁はかなりの急斜面であった筈である(図14, 15)。なお、凹地の東端部は南東へ急斜するガリによって開いていたが、道路建設による展望台付近の盛土により排水不良になり地下ダム化・湿地化し、地盤が劣化し、微小変位・亀裂発生、下位層準への劣化と変動域拡大が進行したという見解がある(吉沢, 1986)²²⁾。

写真 15 領域ⅠのENE-WSS線上凹地に堆積していた
黒色（泥炭質）粘土層

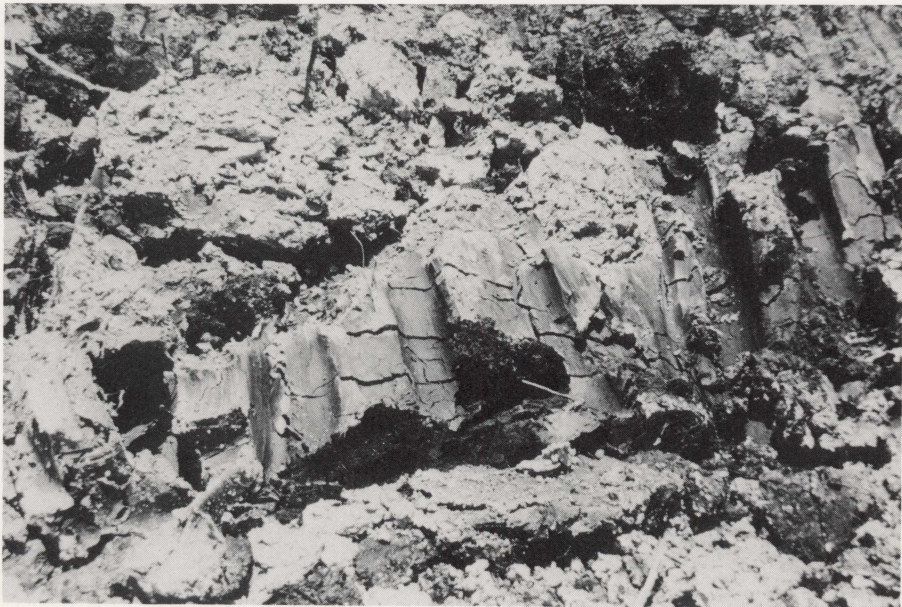
写真 16 同粘土層中の炭化木片の多い場所
